垂榕之地表氣生根於不同鋪面之生長趨勢 及其對硬體之破壞

章錦瑜¹ 林怡凡²

Growing Trend and Hardscape Damage by Ground Aerial Roots of *Ficus benjamina*

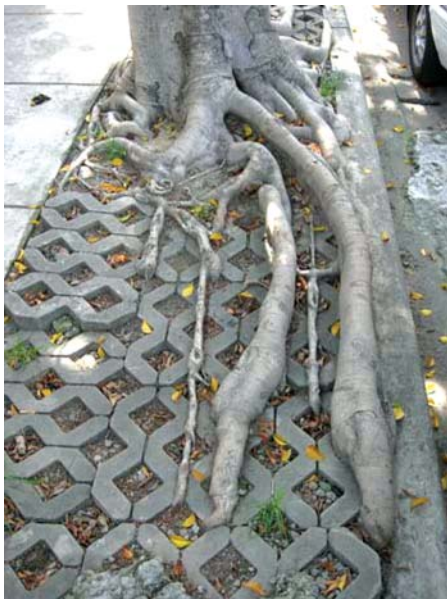
台中市大連路一段、河北路二段與旅順路二段，鄰近崇德國中路段之鋪面為植草磚與洗石子，留出方形植栽穴，植穴四周之其中二面鄰植草磚（呈帶狀），一面為路緣石，另一面為洗石子鋪面，植穴不具邊框。此鋪面型式於調查期間未曾進行任何更換或修繕工程。垂榕於植穴內之地表根明顯朝向植草磚鋪面延伸，且朝此方向生長的根系發育得較粗大、延伸也較長。地表根由植穴延伸至植草磚鋪面，多依循帶狀植草磚之長軸方向呈直線伸長，部分根系末端直接鑽入連鎖磚縫隙、並向下入地生長（圖 1）。可能因植草磚具較大孔洞、透水性較佳，且洞內植物（如草叢）又生長不佳，再加上伸長的根系喜歡鑽入鑽出，伸入地裡再冒出。雖然目前垂榕的根尚未對植草磚本身結構造成破壞，但若鑽入植草磚孔洞中的根系未修剪掉，未來隨時間日漸加粗後，可能崩壞植草磚本體。但有些在植草磚下方生長的根群粗壯膨大，已翹起植草磚達 10cm 以上（圖 2），弄得植草磚凹凸不平，嚴重妨礙路人行走。根

圖 1. 地表根鑽入連鎖磚縫隙向下入地生長

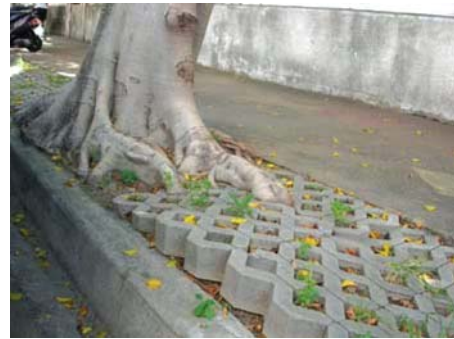
圖 2. 根翹起植草磚超過 10cm

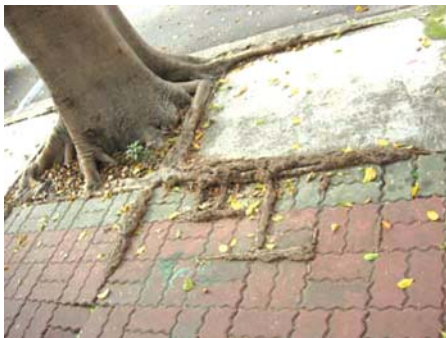
面之縫隙呈現樹枝狀分佈，見圖 3。地表根於連鎖磚鋪面上見縫就鑽，有時還會鑽入地下暫時消失不見，但不遠處又可能再自縫隙冒出於鋪面之上，這類根系走法可能造成連鎖磚鋪面凹陷或高突，見圖 4。若伸入水泥與連鎖磚以及路緣石間的縫隙內生長，將縫隙撐大或推擠而導致鋪面抬升，只是連鎖磚單元本身較不易遭破壞。根系於連鎖磚鋪面呈樹枝狀盤踞分佈，隨意地於鋪面單元間之縫隙中鑽入鑽出的，根系不僅於鋪面的上面盤踞，亦緊貼於鋪面下方分佈，人行道鋪面上四處不規則地散佈著垂榕之地表根，因此行走時需特別注意，每一步履都需仔細看清楚，否則行人很容易被浮突於鋪面上的根系絆倒。根系走向多依循連鎖磚間縫隙生長，待未來根粗壯後，勢必會將縫隙撐大而造成破壞，因此維護管理單位應及早將伸長至植穴外的根清除乾淨，可減少對行人之威脅。隨時間遞增，植穴內地表根的佈滿比

圖 3. 地表根常沿縫隙生長並轉彎而產生分支

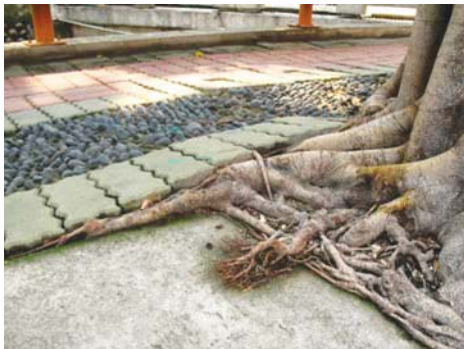
圖 4. 根系造成連鎖磚鋪面高突

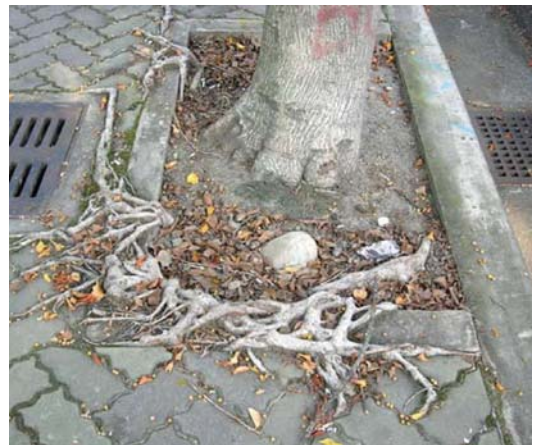
市政北二路之鋪面為連鎖磚，植穴雖具邊框，但因邊框的高度與鋪面相同，垂榕之地表根長到植穴邊緣，因邊框不具阻隔性，地表根就直接延伸至植穴外，沿著鋪面連鎖磚單元之縫隙彎曲貼生、並會鑽入鑽出，根系於連鎖磚鋪面呈樹枝狀盤踞分佈，見圖 5，因人行道鋪面四處不規則地散佈著垂榕之地表根，行走時需特別注意，小心被根絆倒。

圖 5. 地表根延伸至植穴外沿縫隙走

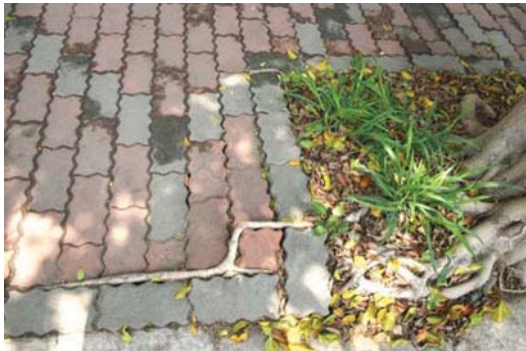
文山八街之鋪面為水泥與連鎖磚搭配之形式，植穴邊緣鄰近水泥與連鎖磚鋪面，因水泥質地較為堅硬密實，根系不易入侵破壞，根多朝向孔隙較多之連鎖磚發展，尤其偏好連鎖磚的縫隙。文山七街的垂榕胸徑較小，因此地表根徑也較細小，因為缺少植栽穴邊框的阻隔，根系自植栽穴邊緣直接鑽入連鎖磚的縫隙，貼縫直行或轉彎，見圖 6。地表根於植穴四周盤踞或鑽入鋪面下方，但隨著時間根徑逐漸粗壯後，可能將鋪面隆起造成破壞。

圖 6. 文山七街之垂榕根沿著連鎖磚縫隙伸展

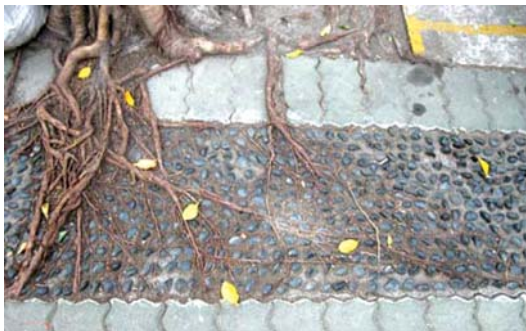
大容東、西街部份路段鋪面為水泥、連鎖磚與洗石子（健康步道），植穴邊框為一排連鎖磚，無法阻擋根伸出植穴，地表根因而由植穴生長至洗石子鋪面上。洗石子是在水泥未乾時以噴鎗水洗露出石子的工法，其表面細石子間的縫隙是凹陷的。洗石子表面因石粒而凹凸不平，根系沿著石粒間之凹陷處生長，又因洗石子縫隙較寬大，根系在縫隙中常以近直線方向伸長，但也會於洗石子鋪面如蜘蛛網般分佈，見圖 7。隨時間根徑越來越粗，且分佈範圍也越來越廣，因根群突出於鋪面之上，實在不良於行。但要清除石粒間之根群，就會破壞洗石子鋪面，因此垂榕不適合配置洗石子鋪面。

圖 7. 根群於洗石子鋪面石粒間凹陷處亂竄

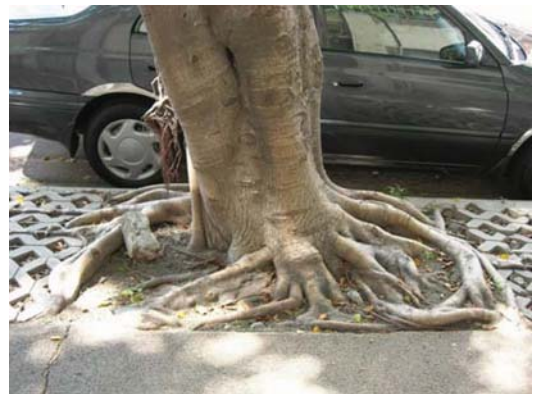
二段（皆鄰近崇德國中）為植草磚與抵石子鋪面，植穴四周之二面鄰接帶狀植草磚，一面為路緣石，另一面為抵石子鋪面，方形植穴不具邊框。抵石子不用水洗噴除灰漿，而是以濕布抵擦碎石表面的灰漿，其表面細石子間的縫隙是較平整的，因此地表根多沿抵石子鋪面之植穴內邊緣生長（圖 8），少見根群生長至抵石子鋪面上，可能因植穴內土壤高度較鋪面低，植穴本身為一硬體，對根群生長具阻擋力（Bruce and Armstrong, 1998）。只有少數地表根沿著抵石子接縫方向生長並分歧成樹枝狀，隨時間根變粗壯後，可能對抵石子鋪面造成破壞。但因為此人行道為植草磚與抵石子鋪面，地表根寧願選擇走向透水、透氣性較佳的植草磚，而少見生長於抵石鋪面。

圖 8. 垂榕地表根多沿植穴內緣生長

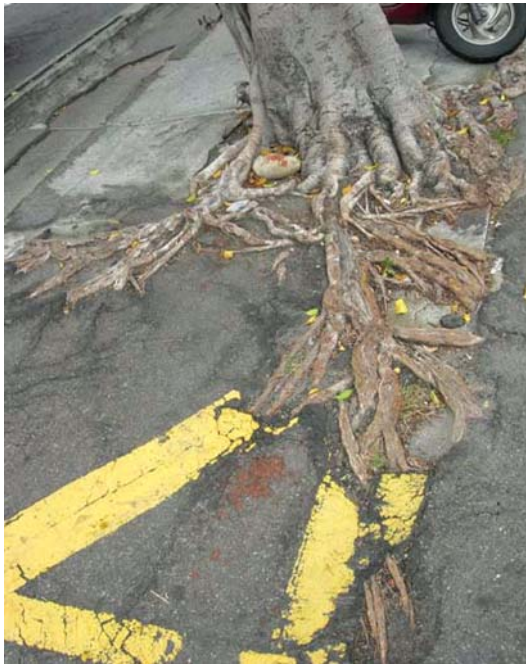
台中市垂榕植穴四周為柏油鋪面以仁和路鄰近東峰國中為代表調查道路。柏油鋪面透水性差，此道路的植穴多不具邊框、且相當窄小，因此植穴內早已佈滿根系，植穴若有邊框也已崩裂。展佈於柏油鋪面上的地表根群，常呈樹枝狀分佈，見圖 9。2006 年 3 月調查時，樹根尚未對柏油鋪面造成破壞，乃因當時柏油新鋪不久，質地具韌性的柏油，地表根似乎無縫隙可鑽，但當 2009 年 5 月再至現地調查時，柏油鋪面已遭根群破壞，造成裂紋、浮突、柏油鋪面且有缺塊。

圖 9. 地表根於柏油鋪面呈樹枝狀分佈

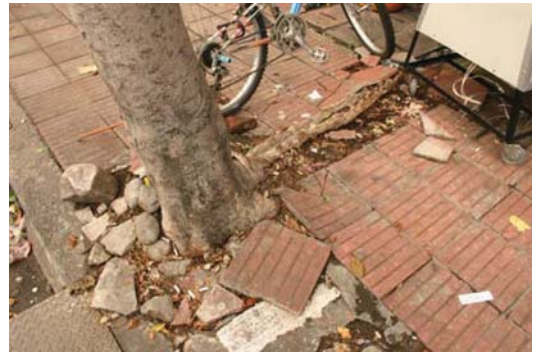
台中市中清路（環中路至文心路間）有部份路段為地磚鋪面或所謂之紅磚人行道，植穴不具邊框，因植穴過於狹小（ $90 \times 90 \text{cm}^2$ ），地磚透水性又差，且質地堅硬，限制根系生長，雖讓地表根無縫隙可鑽，卻迫使地表根伸長至植穴外，於地磚表面盤踞，突高的根造成路人行走阻礙。但本路段人行道位於人來人往的住家與商家前方，民眾或商家可能會自行將根系截斷，免走路不小心跌倒。位於鋪面下方的根系粗壯後亦會崩壞鋪面。植穴周邊因鋪面下方根系日漸粗壯，造成嚴重隆起破裂與毀損之情形，破損不堪的鋪面造成路人行走之阻礙，見圖 10，但 2009 年 4 月再調查時，鋪面已全面更換。

圖 10. 鋪面下方之垂榕粗壯根群造成植穴周邊地磚毀損

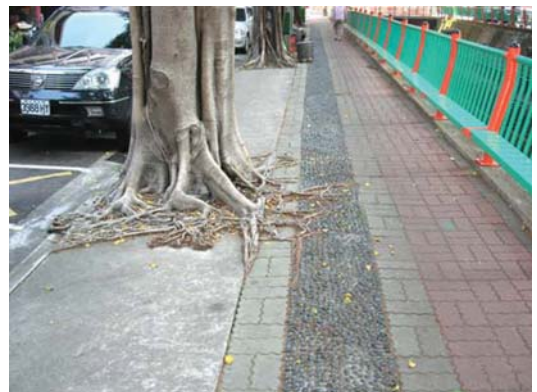
大容東、西街部份路段之鋪面為水泥與連鎖磚或洗石子搭配之形式，植穴不具邊框，植穴邊緣鄰近水泥與連鎖磚鋪面，因水泥質地較為堅硬密實，根系不易入侵破壞，根群只得平鋪於水泥鋪面上，另外根系亦多朝向孔隙較多之連鎖磚以及洗石子發展，這類鋪面多縫隙是地表根的最愛（圖 11）。地表根也喜歡伸入水泥與連鎖磚以及路緣石間的縫隙內生長，將縫隙撐大或推擠而導致鋪面抬升。生長至連鎖磚鋪面的氣生根則見縫就鑽，常鑽入地下之後消失不見，不遠處又鑽上鋪面，少數地表根長度

圖 11. 大容東、西街的垂榕地表根盤踞鋪面

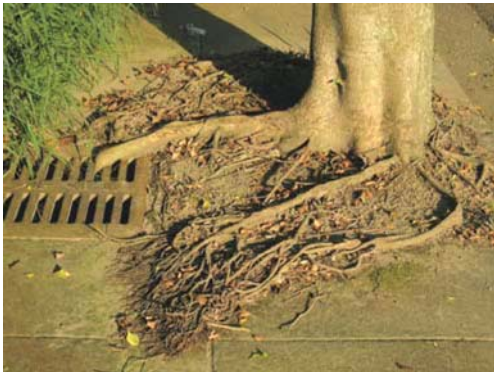
永春南路為水泥鋪面，垂榕 2006 年調查之平均胸徑為 37cm，植穴雖具邊框，但多已遭破壞，地表根已延伸至植穴外之水泥鋪面上，甚至鑽入排水溝，並在水溝內蔓生，量體日增後會阻礙排水（圖 12）。地表根會沿著水泥鋪面與路緣石間的縫隙間直線伸展，甚至已長達 1m，有些植穴內已被根群充滿且形成高突的板根。

圖 12. 垂榕根系鑽入排水溝

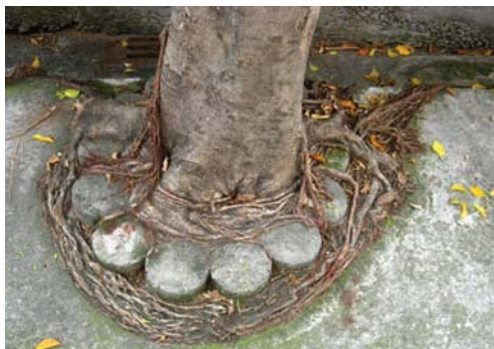
台中市明德路（明德女中前）鋪面材質為水泥，植穴四周由水泥圓柱豎立圍繞成邊框，地表根圍繞著圓形植穴邊框形成明顯環根，見圖 13。地表根生長於水泥鋪面表面，也會沿著

圖 13. 地表根圍繞圓形植穴邊框形成環根

鋪面接縫延長，造成水泥鋪面之裂縫。

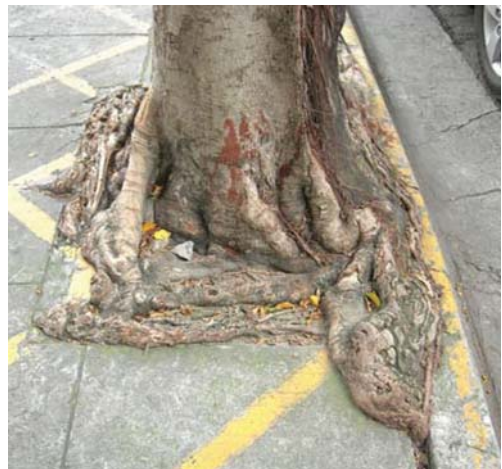
台中市崇德路之鋪面材質為水泥，路面因垂榕地表根已造成明顯裂縫。老垂榕的地表根經十多年的生長，已形成壯觀的量體，完全充塞於矩形植穴內，形成一圈又一圈的環根，見圖 14。地表根會向外延伸至植穴外，尤其喜歡鑽入水泥鋪面與路緣石間的縫隙內直行。有些路段整修後造成原本根系卡在路緣石位置，而形成特殊景象，未來根還會繼續膨脹，勢必會推擠路緣石造成移位狀況。

圖 14. 根群於矩形植穴內形成環根

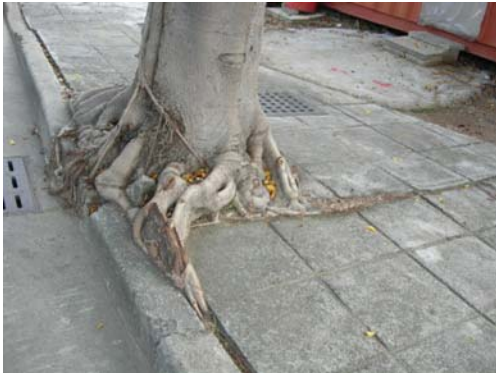
台中市五權南路近高等法院前栽植垂榕為行道樹，因根之破壞力道強勁，近幾年已陸續移植部份，並改植其他行道樹，2009 年時仍殘留少數垂榕。地表根喜歡沿著水泥鋪面與路緣石間縫隙內直行，見圖 15。有些植穴內之根系溢出植穴包覆路緣石，且鋪面下的淺根已造成多處水泥鋪面破裂。

圖 15. 地表根鑽入水泥鋪面與路緣石間縫隙

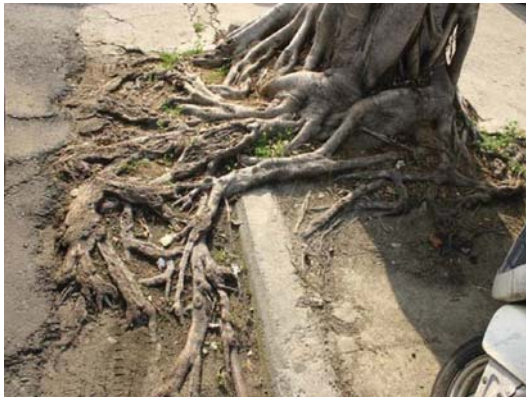
榕地表根直接從窄小植穴蔓生至車道，見圖 16。亦於植穴內沿植穴邊框形成環根，並直接鑽入水泥鋪面與路緣石間縫隙內。

圖 16. 垂榕地表根直接從窄小植穴蔓生至車道

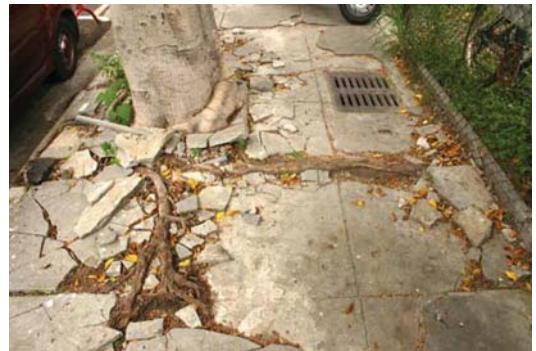
台中市忠太東路（1-104 號）以及西路（1-120 號）為水泥鋪面，栽植 28 株垂榕為行道樹，平均胸徑為 45cm，植穴面積為 $75 \times 90 \text{cm}^2$ 。2006 年 3 月現地調查時，垂榕被修剪得頗醜陋，垂榕的地表根在淺層水泥鋪面下肥粗後，將水泥鋪面弄得破碎不堪，見圖 17。根推擠水泥鋪面造成破裂，破裂鋪面與突出於鋪面上的根群導致行走困難。

圖 17. 根將水泥鋪面弄得破碎不堪

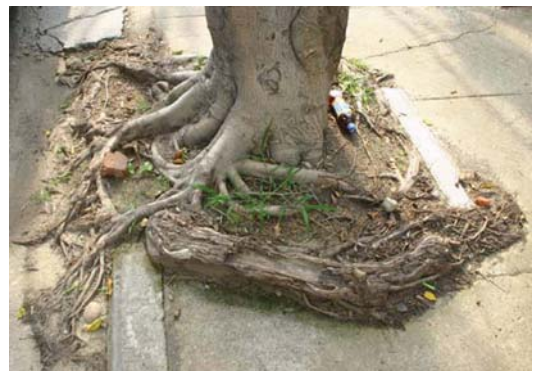
鋪面。2006 年 3 月現地調查時，垂榕不知何故被修剪得不甚美觀。垂榕地表根盤踞於水泥鋪面，見圖 18。於植穴內直接鑽入水泥鋪面與路緣石間縫隙內，垂榕地表根直接從窄小植穴蔓生至四周，已不見植穴。

圖 18. 地表根盤踞於水泥鋪面

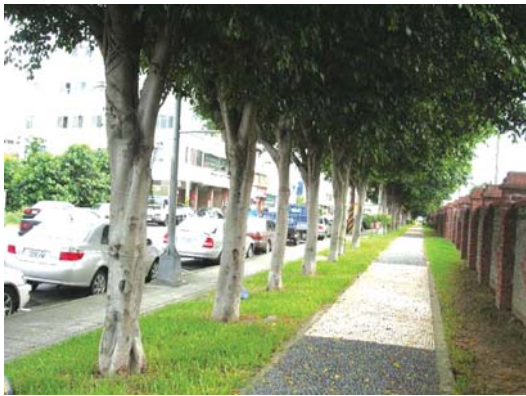
台中市南京東路太原車站附近的垂榕，種植在連續之植栽帶內，植栽帶寬度 220cm，植栽帶地面植草。有一區草地較稀疏、土壤裸露，垂榕之地表根明顯於土面上蔓生，碰到植帶緣石之硬體時，會轉彎順著緣石方向走。但在另一區植帶內的草坪地被生長得非常好，且全面鋪佈，植帶內未見垂榕之地表根，圖 19。此路段垂榕完全沒有對鄰近硬體造成任何破壞，一方面表示寬度 2m 的植栽帶可減輕垂榕

圖 19. 植栽帶地被滿覆，地表根未見

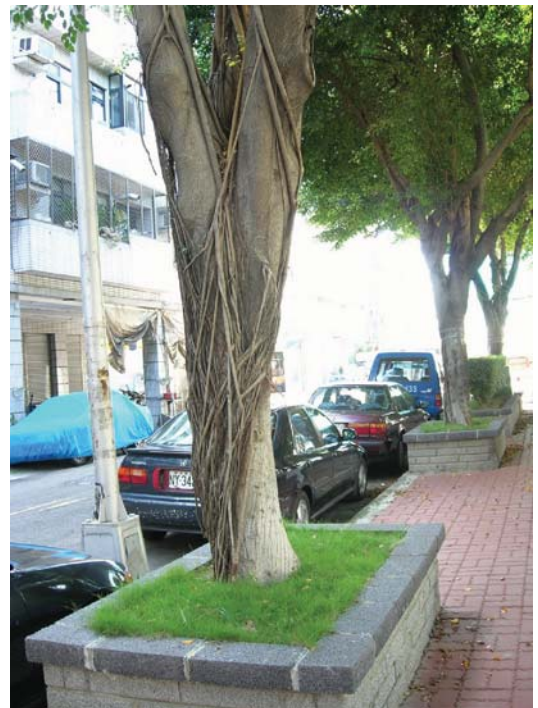
台中市大弘六街於 2006 年調查時，共栽植了 15 株垂榕，平均胸徑為 30cm，當時栽植於面積 $195 \times 80 \text{cm}^2$ 、高 30cm 的植槽內，地表並無任何地被植物，地表根盤踞於裸露土壤表面，根群已經造成植槽破裂。2009 年植槽已更新，面積雖然沒有改變，但高度增加 45cm，不僅植槽內之土壤量增加，且草坪地被植物生長良好，除了垂榕地表根幾乎看不到以外，整體景觀也美麗許多，見圖 20。垂榕較之前生長更好，因此應盡量給予行道樹更大的生長空間，例如植穴或植槽儘可能地加大，且於地表種植生長良好的地被植物，將有助於地表根發達樹木降低其根害。

圖 20. 大弘六街之植槽更新，垂榕生長頗佳

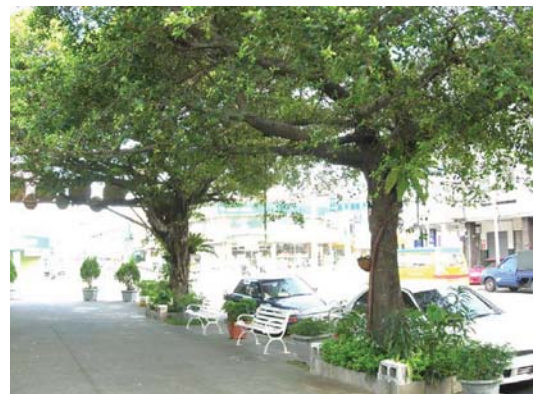
垂榕平均幹徑高達 62cm，生長良好且樹冠開展，形成所謂的綠色隧道，每株垂榕以空心磚圍成一大矩形植槽，內部種植各類植物，見圖 21。每株垂榕的樹幹上也附生許多蘭花，型塑此以垂榕為主體的綠色社區特色，綠樹成蔭、植栽富層次且多樣化，白天社區居民喜歡逗留此處，並設置桌椅方便住戶休憩聊天，凝聚社區向心力。此做法不僅改善垂榕地表根對硬體

圖 21. 垂榕植槽內種植多樣性植栽

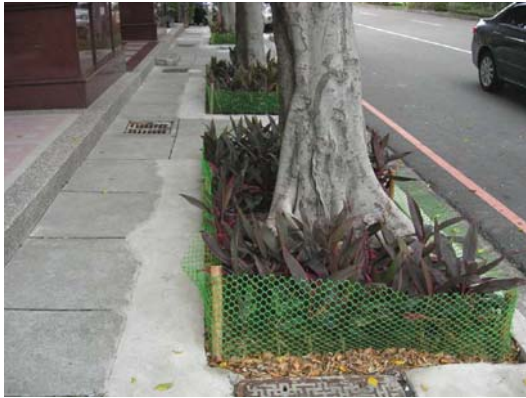
台中市忠太東路的行道樹為垂榕，不同街廓其植穴內的地被植物也有所不同，但因著滿佈地被植物，不僅垂榕生長佳，鋪面也未見根害現象。於 2009 年調查時，垂榕的植穴為 $200 \times 150 \text{cm}^2$ ，不僅面積足夠，植穴內還種滿了朱蕉等地被植物，見圖 22。植穴四周的鋪面雖有水泥修補痕跡，卻未見新的根害，植穴空間加大，再加上地被植物確實可降低根害，此做法頗值得參考。

圖 22. 植穴滿佈地被植物，垂榕生長頗佳

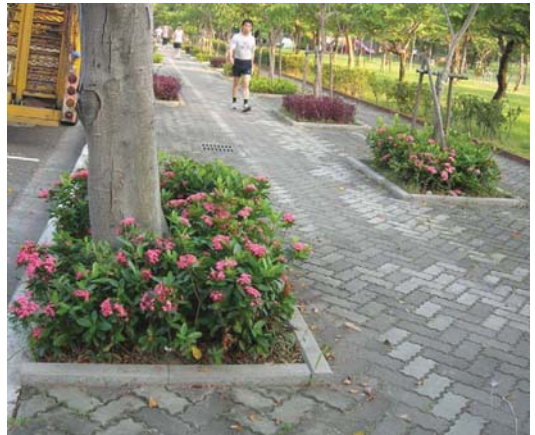
台中市的市政北二路潮洋環保公園外的人行道，為連鎖磚鋪面，於 $100 \times 150 \text{cm}^2$ 的植穴內栽植垂榕，於 2006 年調查時，垂榕地表根從植穴內蔓延至連鎖磚鋪面，沿縫直走或轉彎，鋪面上根群到處亂竄，不僅不良於行，連鎖磚鋪面也被根群弄得高低不平。於 2009 年調查時景象已完全改觀，植穴內全部種滿了許多不同的常綠灌木，包括黃金葉金露花、宮粉仙丹以及紫葉闊葉等，大大改善垂榕之根害，市民也樂於此人行道散步運動，見圖 23。

圖 23. 潮洋環保公園外的人行道垂榕植穴內灌木生長良好

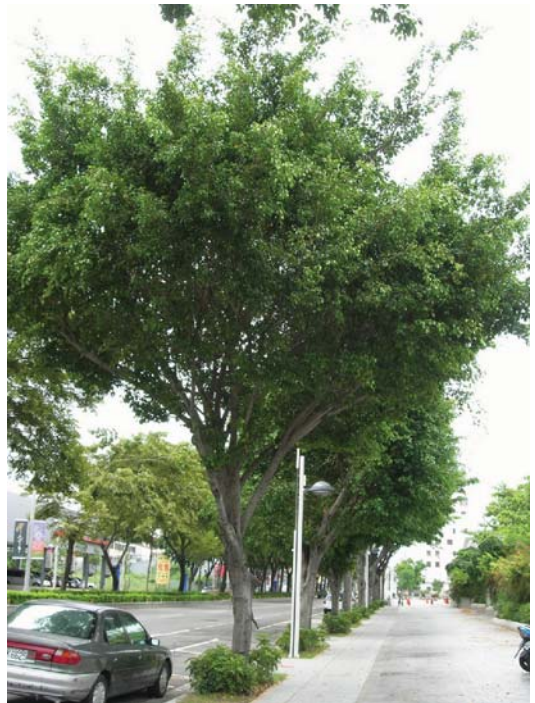
為紅磚鋪面， $100 \times 300 \text{cm}^2$ 的植穴內栽植 1 株垂榕，地表根於植穴內亂竄。於 2009 年調查時，鋪面更換為水泥鋪面，植穴內種滿了鵝掌藤之常綠蔓灌，景觀改善不少也暫緩根害，見圖 24。

圖 24. 植穴內植栽不僅改善景觀也減緩根害
