探討樹木之地表氣生根對硬體造成的根害

章錦瑜¹

Hardscape Damage by Ground Aerial Roots of Trees

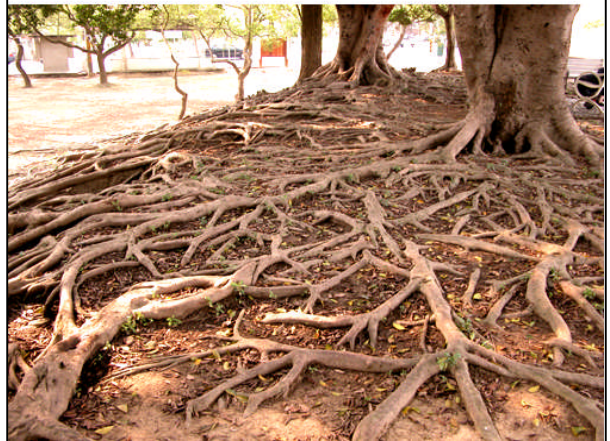
桑科(Moraceae)榕屬(*Ficus*)的樹木，常見的例如榕樹(*Ficus microcarpa*)、印度橡膠樹(*Ficus elastica*)、菩提樹(*Ficus religiosa*)、雀榕(*Ficus wightiana*)與垂榕(*Ficus benjamina*)等，這些樹種常於台灣各地栽植為行道樹，或植於廣場、公園、庭園與校園等，它們常會自樹冠枝條發生下垂至地面的氣生根(aerial root)，形成該屬植物於外觀之獨具的型態特徵外，因其根系除一般之地下根外，還會從幹基、近地面處發生為數頗多的氣生根系，沿著地面到處伸展、竄生盤踞，或鑽入鋪面縫隙、以及附近的管線與水溝中，而造成一些特殊之根害狀況。此類型樹木中最常見的就是榕樹，其根系之生長特色可做為此群樹木之代表，榕樹根系屬於淺根性(顏正平，1973；刘住昇，1991)，地表氣生根系相當發達，分支多且延伸甚長，常浮凸生長於地表(見圖 1)，且鑽入性亦強，有縫隙處就可能鑽入，如沿著或鑽入地磚縫隙間生長，加粗後就會造成硬體毀損。

圖 1：榕樹地面根系發達

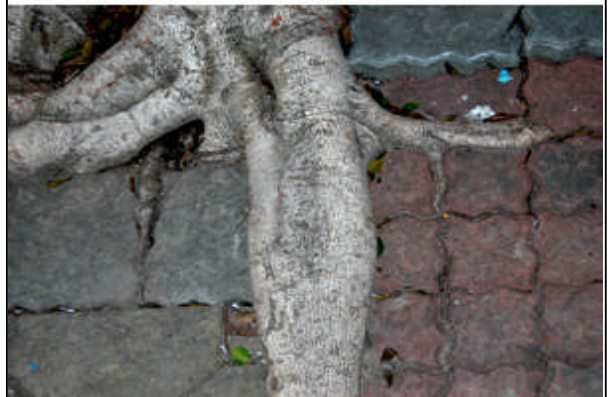
圖 2：根系遇縫隙就鑽入

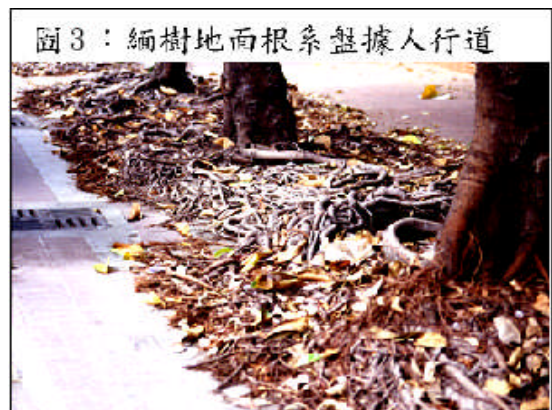
印度橡膠樹又名緬樹，栽於南台灣之高雄市，因氣候高熱，其地面氣生根系生長更加旺盛發達，常盤生於人行道鋪面上，甚至串聯成一體之帶狀，而蔚為奇觀，人行道被佔去 1/3 的寬度，見圖 3。印度橡膠樹常發生許多浮出至地面上的眾多冗長之細條氣生根，到處亂竄，見縫就鑽，根害問題嚴重。章錦瑜(1999)調查緬樹，當胸徑超過 30 公分，

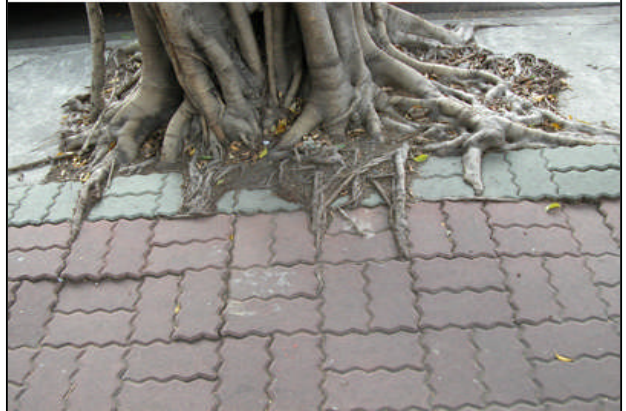
垂榕之地面氣生根系亦相當發達、生長旺盛，常將窄小的人行道植穴塞滿，其根系亦喜歡鑽入連鎖磚之縫隙中(圖 4)；甚至伸展至植穴外，在洗石子鋪面的小石子間的凹陷空隙處竄生(圖 5)；植穴附近若為水泥鋪面，其發達的地面氣生根系常會生長到植穴外，粗根貼生在人行道水泥鋪面上，有礙人行，行人稍不注意就容易絆倒(圖 6)。若附近有水，如水溝或河道，其根系亦會往水的方向伸展，如台中市大容東街之垂榕根系從水道之坡面鑽出，在壁面蔓生，見圖 7。至於垂榕其地面氣生根系亦發達，章錦瑜(1999)調查位於台中市崇德路的垂榕，樹齡較小、生長較差，平均胸徑 18.8 公分，植穴約 0.7×0.9 (公尺)²，鋪面為水泥地，20.9%的植株造成鋪面破裂；五權南路之垂榕生長尚佳，平均胸徑為 58.1 公分，在植穴只有 1×1 (公尺)² 之水泥鋪面上造成 77.6% 之破壞率。市政北二路之垂榕生長亦佳，平均胸徑 19.1 公分，在植穴 1×1.5 (公尺)² 之水泥與連鎖磚鋪面上造成之破壞率僅 16.9%，但於連鎖磚鋪面之破壞較高。大容東街的垂榕樹齡久，植株生長佳，樹冠開展，植株彼此接續成優美的綠帶，平均胸徑達 60.4 公分，植穴約 1×1 (公尺)²，鋪面為連鎖磚，調查時方換新不久，且施工良好，破壞率僅 8.2%，但此路段之垂榕根系在植穴中多已生長至植穴邊緣處，胸徑達 60 公分以上者，約 10% 植株之地面氣生根系已穿入連鎖磚之縫隙中。此路段之垂榕至 2003 年再至現場觀測，地面氣生根系盤生蔓延情

圖 4：根系會穿入連鎖磚之縫隙中

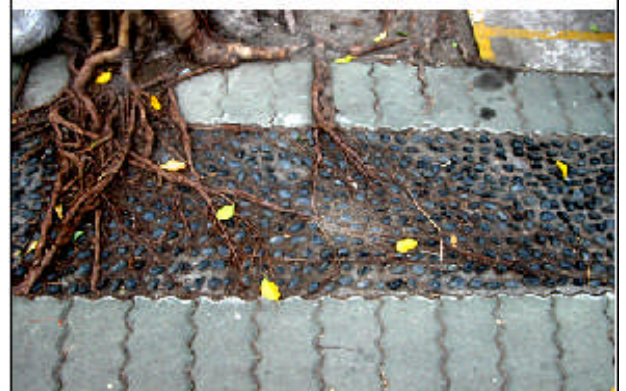
圖 5：垂榕地面根系發達，伸展至植穴外

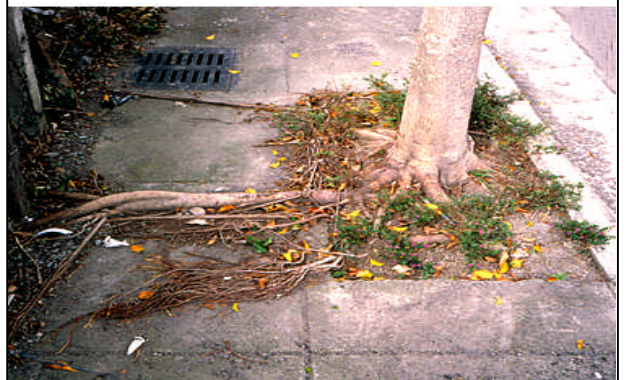
圖 6：地表根貼生於人行道鋪面

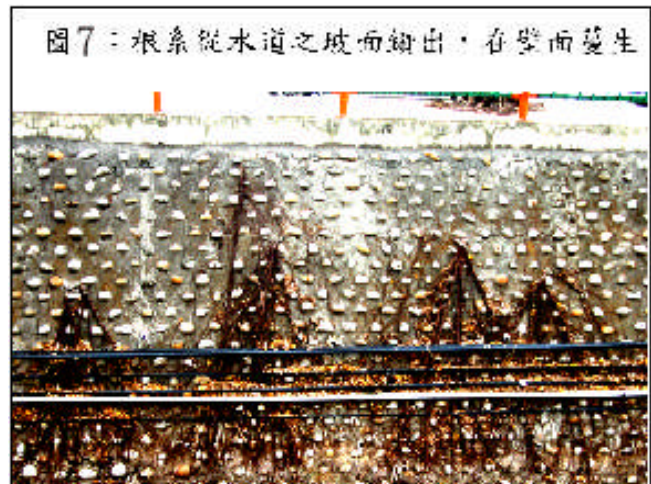
圖 7：根系從水道之坡而鑽出，存壁而蔓生

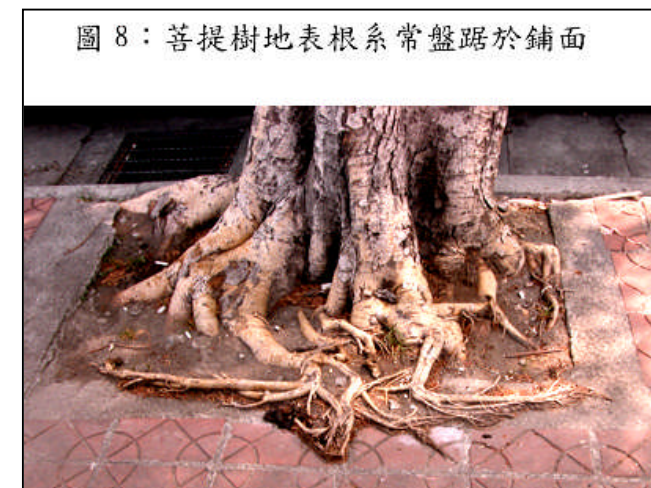
至於菩提樹與雀榕，在台灣栽植為行道樹的數量沒有其他 3 者多，但也類似榕樹與印度橡膠樹，都容易於地面附近形成氣生根系，造成同樣的根害。章錦瑜(1999)調查台中市的菩提樹，共 114 株，安和路所種植者樹幹較粗大，在柏油路面上之破壞率僅 26.1%，乃因路面為新鋪，破壞尚未出現，稍見地面根系浮出地表，尤其當胸徑大於 40 公分以上時，就會出現此現象，但後續再至現場觀側，地面氣生根系愈來愈長、亦較粗壯。黃曉菊(2003)調查高雄市之行道樹時，發現菩提樹胸徑均超過 20 公分，破壞率高達 100%，胸徑 50 公分以上者 87.50% 造成嚴重之 6 級破壞。菩提樹其地面氣生根系常竄出植穴外，盤踞於鋪面上(圖 8)。雀榕之地面氣生根系發達，向水性明顯，甚至鑽入水溝內盤生，數量多時會阻礙水流(圖 9)。

圖 8：菩提樹地表根系常盤踞於鋪面

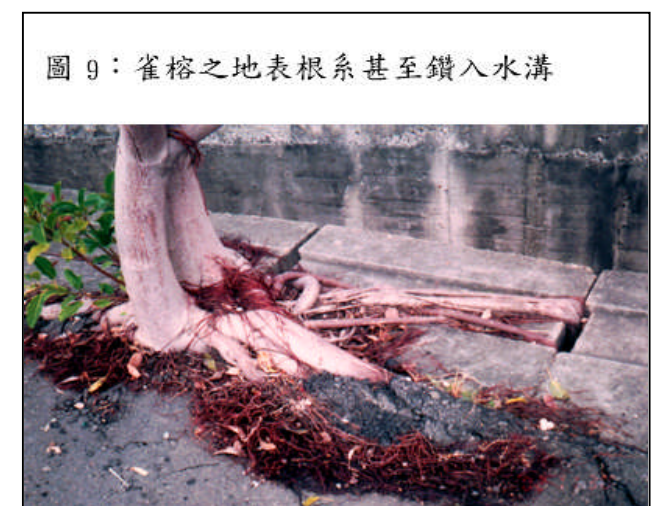
圖 9：雀榕之地表根系甚至鑽入水溝
