# 台中市垂榕環根形成規模與 影響因素之研究

## 摘要

# The Scale and Factor on Girdling Roots of *Ficus benjamina* in Taichung City

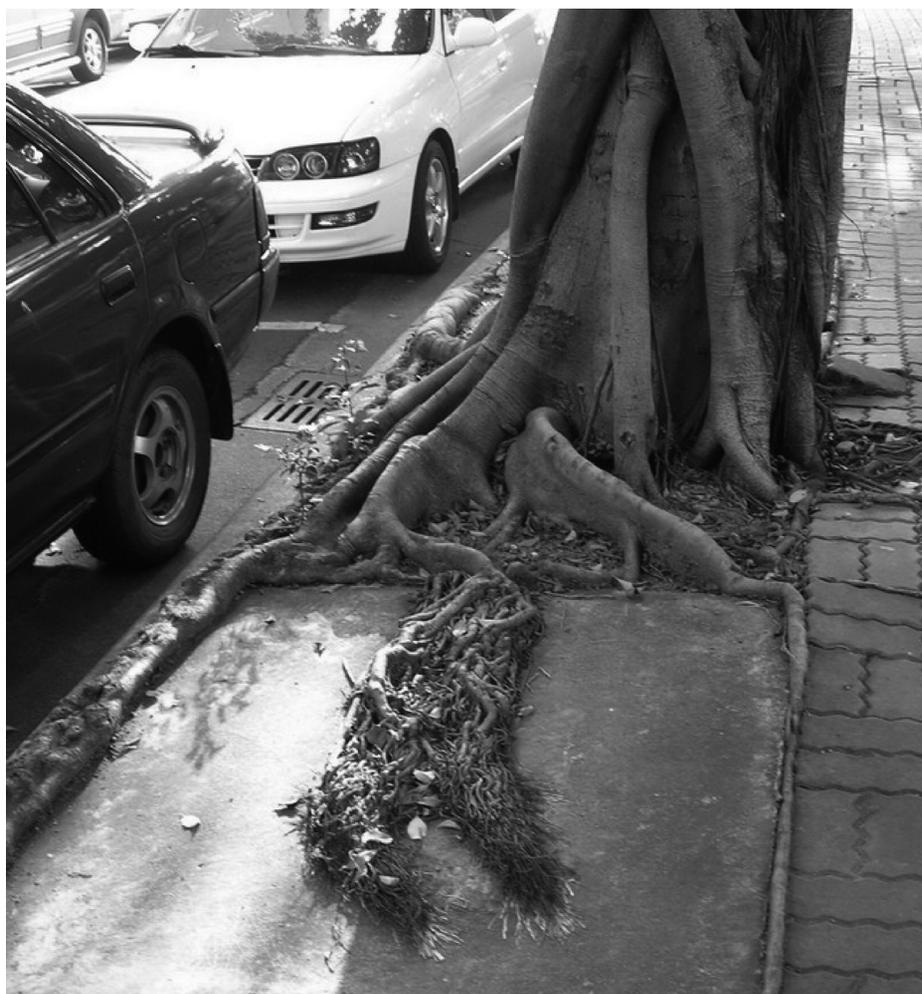
圖1. 垂榕根系長出植穴外

垂榕進行1次調查，時間為2008年5月03~25日。人行道植栽穴內緣的土壤高度與其鄰近之植穴外之鋪面高度的差異，可能是高突、相同或凹陷的，經多年觀察與初步勘查，發現當植穴內緣之土壤與植穴外之鋪面高度相同或高突時，垂榕之地表根當伸長至植穴內緣時，多會超過植穴並向外之鋪面伸展，而不會於植穴內形成環根，見圖1；但當植穴內之土壤較植穴外之鋪面低時，垂榕之地表根當伸長至植穴邊緣時，多會於植穴內緣形成環根，見圖2。基於此初步調查所發現之現象，想藉由實地調查，驗證植穴內緣環根形成與植穴內外高差之間具相關性。同一個植穴內各處之土壤並非都是相同的高度，植穴內之土壤可能是傾斜的，因此針對每一個於植穴內緣形成的環根，同時調查與該環根相鄰處之土壤高差，共分7級，鋪面高度較穴內土壤低2cm、相同、高2cm、高4cm、高6cm、高8cm、以及高10cm以上。調查不同高差分級形成環根之數量，再計算佔全體環根之比率，並進一步將高差與形成環根之平均比率進行Pearson相關分析，探討其間之關係。

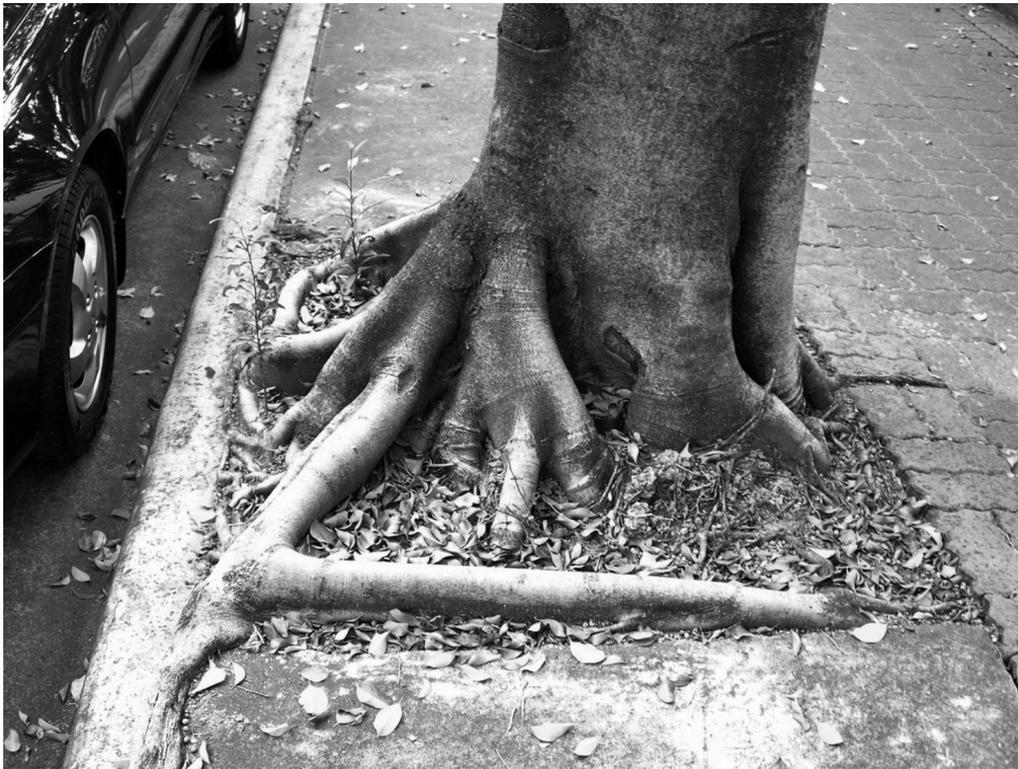
圖2. 垂榕於植穴內緣形成環根

針對每株已形成環根之垂榕，僅調查一次，時間為2008年5月13~20日，人行道植穴的土壤高度與植穴外之鋪面高度的差異，可能是高突、相同或凹陷的，經多年觀察與調查，發現當植穴內之土壤與植穴外之鋪面高度相同或超過時，垂榕之地表根當伸長至植穴邊緣時，多會超過植穴向外伸展，而不會於植穴內形成環根。但當植穴內之土壤較植穴外之鋪面低時，垂榕之地表根伸長至植穴邊緣時，因無法跨越植穴，多會於植穴內緣形成環根，調查發現當植穴內之土壤較植穴外之鋪面平均低於5.37cm時，就一定會於植穴內緣形成環根。將高差與形成環根之平均比率進行Pearson相關分析，Pearson相關係數為0.853<sup>\*</sup>，p值為0.015<0.05，達顯著之直線正向關係，表示植栽穴內外高差與所形成環根之比率成正相關。

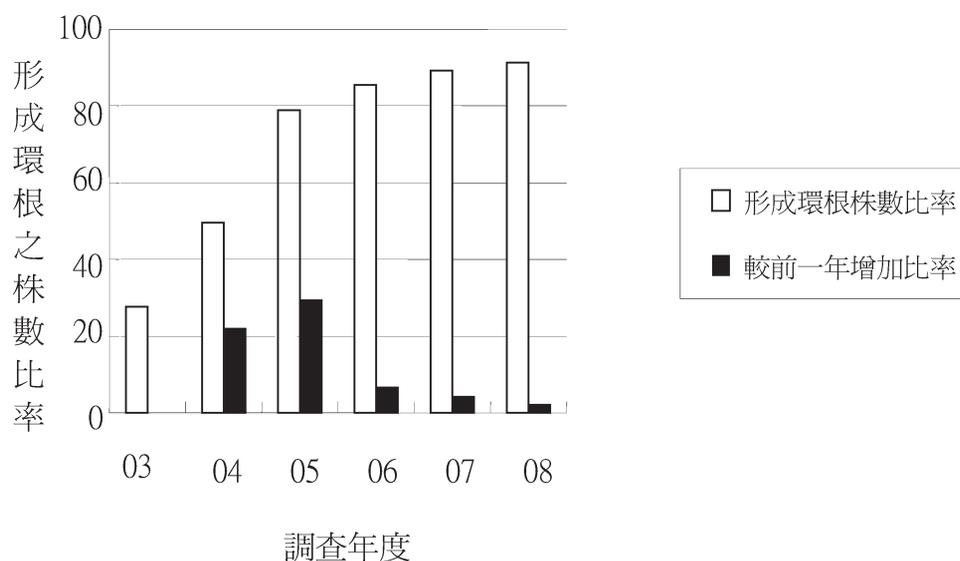
圖3. 歷年來形成環根之株數比率

2003~2008年整個調查期間持續可供調查的株數共計151株，調查每年形成環根之株數，結果見表3，2003年27.81%植株形成環根，至2008年已增至91.39%；僅8.61%垂榕未見環根形成。2004年形成環根之株數較前一年增加21.86%，2004至2005年增加比率高達29.14%，但之後則年增率明顯急速劇降，由圖3即明顯可見環根形成株數於2005年之前呈遞增趨勢，之後則轉為降低趨勢，顯示生長環境若適於形成環根，至2005年以前則多已於植穴內形成環根。將時間與環根形成之株數進行曲線相關分析，其相關係數為0.821<sup>\*</sup>， $p=0.045<0.05$ ，達顯著水準，表示時間與其環根形成株數呈曲線相關，2005年以前呈直線向上趨勢，之後則轉曲線緩增趨勢，見圖3。

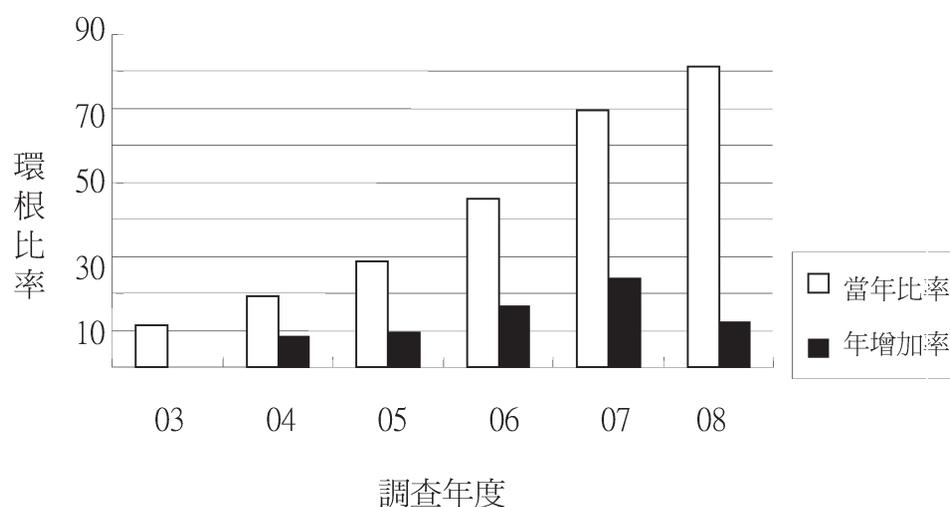
圖4. 植穴周邊形成環根的長度比率

此部份乃針對大容東、西街的151株垂榕進行多年期調查，調查每株垂榕於植穴周邊形成環根的長度比率，結果見表4。2003年初次針對此項目調查時僅11.25%，至2008年調查時發現已有許多植株之環根、於植穴內緣環繞成完整的一圈(100%)，植穴周邊形成環根的長度比率平均高達81.39%。至於一年內增加的比率於2007年以前均呈現遞增情形，其中以2006~2007年增加23.97%為最高，之後年增率開始下降，因環根形成已漸趨飽和。將時間與植穴周邊形成環根的長度比率進行Pearson相關分析，其相關係數為0.985\*\*\*， $p=0.000<0.001$ ，達顯著水準，表示時間與植穴周邊形成環根的長度比率呈直線正相關，自2003年起一直呈直線向上趨勢。

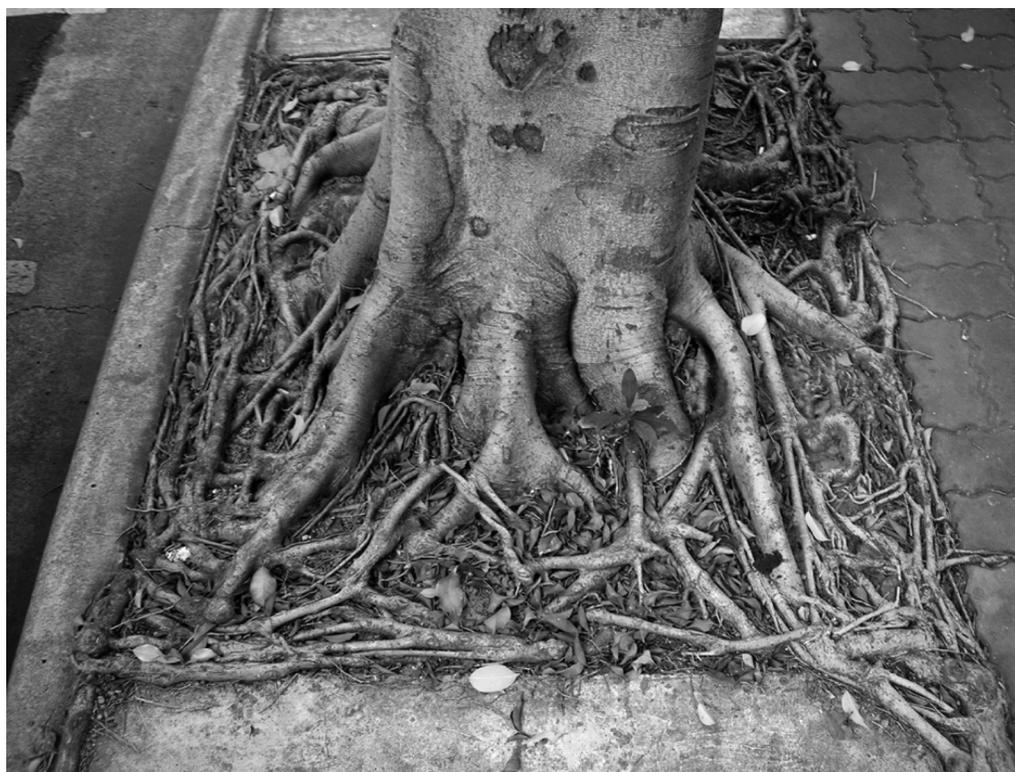
圖5. 植穴內已形成如網狀般的環根

針對每株已形成環根之垂榕僅調查一次，為瞭解所有位於同一植穴內之單株垂榕所形成之環根，於不同距離範圍內所形成之量體佔總量體之比率，位置分類成4級： $\leq 10\text{cm}$ 、 $11\sim 20\text{cm}$ 、 $21\sim 30\text{cm}$ 、 $\geq 30\text{cm}$ ，數字代表的意義係指環根出現的位置與植穴內緣之距離。環根初形成時多位於植穴邊緣、鄰近甚至緊貼著植穴內緣，乃因垂榕之地表根當伸長鄰近植穴硬體時，無法再直走下去，不得以只好順著植穴邊緣彎曲，因而形成環根。2008年調查垂榕離植穴內緣不同距離處所形成量體之比率，結果見表5。發現離植穴內緣 $10\text{cm}$ 內形成之環根量體比率高達 $86.25\%$ ，距離越遠量體比率急速下降， $\geq 30\text{cm}$ 之環根量體比率僅 $1.51\%$ 。調查時發現有少數於植穴內已形成的環根如網狀般分佈，乃當地表根越來越多時，就會如網狀般分支而堆疊於植穴內，見圖5。
