漫談台灣的綠化災難

# 根害？人害？看分明

章錦瑜

正視樹根問題專輯

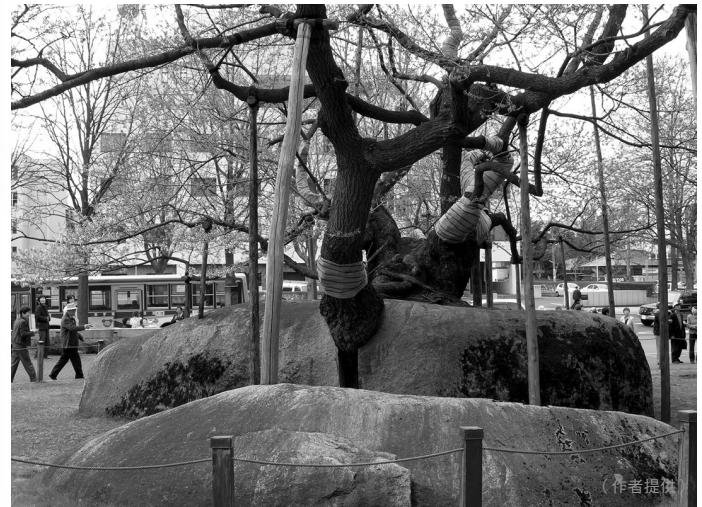
圖一：日本有名的石割櫻。

活的樹根生命力驚人、力量極大，在生長過程中會不停地伸長變粗。在日本有一株老櫻花樹，其樹根將大石切割分裂，被人們命名為石割櫻，成為遠近馳名的觀光景點（圖一）。樹根既可將巨石分崩離析，當然也可能會對鄰近的建物或鋪面等結構造成影響。

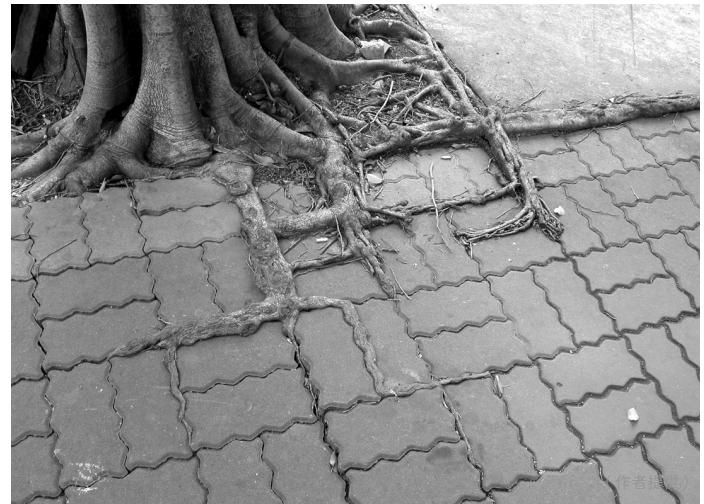
圖二：垂榕的地面氣生根非常發達，見縫就鑽，還會轉彎。

樹木、根系種類	常見樹種	造成原因及可能引發狀況
桑科榕屬喬木	榕樹、印度橡膠樹、垂榕、菩提樹與雀榕等。	於樹幹基部形成氣生根，隨樹齡遞增越成長壯大，長度、量體亦漸增，台中市大容東西街的垂榕，兩年內地面根系便可伸長達2公尺餘，甚是驚人。除了盤踞植穴內，亦會鑽入鋪面的縫隙（圖二）或伸進水溝管線內。其發達的根系常會生長到植穴外，並貼生在人行道水泥鋪面上，除有礙人行，對其鄰近的硬體亦具相當強悍的破壞力。
會形成板根的喬木	木棉、大葉桃花心木、鳳凰木（圖三）、吉貝棉、印度紫檀、銀葉樹、欖仁、麵包樹、第倫桃、爪哇合歡、木麻黃與大葉山欖等。	熱帶地區的樹木，為了適應潮溼高溫的氣候環境，其根系也發展出不同的構造：樹幹基部會擴大並演化出板狀的根條，形成板根的結構，好擴展抓地面積，讓樹木生長地更穩固。由於根部會隨著樹齡擴張且高突，對鄰近的人為建築物或鋪面等硬體而言，都具有相當強的破壞性。
淺根性、根系水平橫生的樹木	黑板樹、麵包樹、風鈴木、水黃皮、刺桐、阿勃勒、茄苳、沙朴、流蘇、榔榆、櫟木、楓香與掌葉蘋婆等。	根系分布越淺的喬木，越容易對鄰近的人為結構物的鋪面等造成毀損。如黑板樹生長快速、地表浮根發達，不出數年，根系的水平發展即對人行道及鄰近道路造成毀損，亦可能影響行人、騎士安全。如黑板樹被選為台中市樹後大量栽植，近年因衍生的問題引起民怨，維修工作不勝其煩。市府已決定不再種植，並計畫將已造成鋪面嚴重毀損的黑板樹移植至公園內。

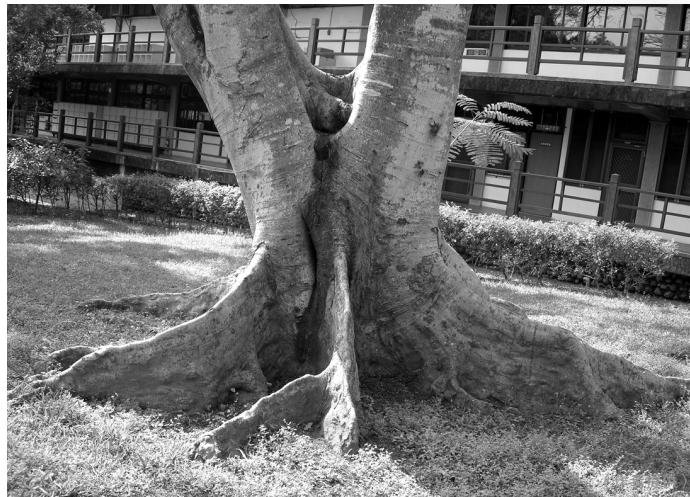
圖三：鳳凰木種在大草坪上，可讓我們欣賞其美麗的板根。

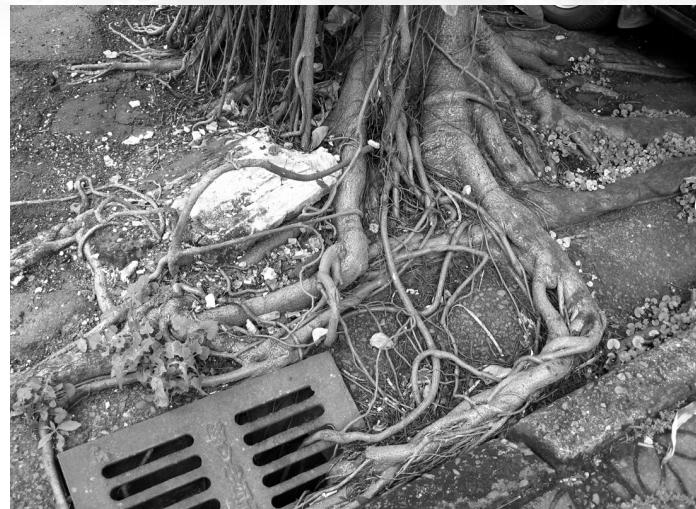
圖四：除榕樹外，印度橡膠樹（或稱緬樹）的根群亦可能伸入下水道，阻礙水流而造成積水，台北市園藝隊曾辛苦深入地下涵管，切除盤踞的樹根。

早年美國常用的行道樹都是最具破壞力的樹種，而同樣的狀況也發生在台灣，各大都市種植數量最多的行道樹往往都是最具破壞力的。因這些喬木生長快速、綠化成效卓著，並可用較低的費用買到較大規格的樹木，因而被優先考慮栽植。但經過多年來針對樹木根系引發的問題努力研究之後，大家也深切了解這類喬木日後引發的鋪面修護工作耗資昂貴，另外包括賠償受傷路人的經費等，都是沉重的負擔，因此不再短視於選擇價格低廉的速生種。另發展出許多阻根性的商業產品，減緩破壞發生的土壤介質，以及殺根劑施用後可將管線及下水道中纏繞阻塞的根系除去，以使水流暢通（圖四）。
